**MODUL**  
**PEMBINAAN KESELAMATAN DAN KESEHATAN KERJA**  
**OPERATOR PESAWAT UAP KELAS I**

**ANALISA KECELAKAAN**  
**PELEDAKAN**

ANALISA SEBAB - SEBAB  
PELEDAKAN KETEL UAP

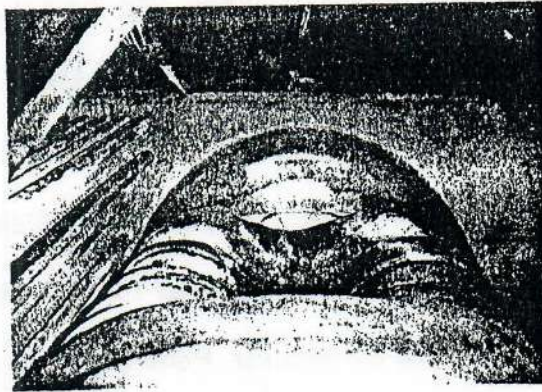
berhenti. Operator memasuki ruang listrik, dan mematikan sumber listrik utama untuk ketel uap. Separuh dari bagian atas pipa api (fire tube) menjadi panas dan merah, bagian atas depan membengkak dan rusak oleh karena tekanan. (Lihat Foto no.1).

Dengan 3 di antara 5 awat timbel elektroda yang ada di dalam alat penyediaan air secara otomatis/pencegah kekurangan air, Isolasi kawat timbel tersebut rusak di lokasi lubang di mana kawat tersebut masuk ke dalam yang terletak pada penutup control panel. Ada kemungkinan terjadi hubungan singkat di antara bagian aliran arus untuk start-up pompa air serta pencegah kekurangan air dan kawat penghubung ke tanah. Di dalam kotak sambungan kabel dari alat pencegah kekurangan air model float, terdapat bekas pembocoran uap. Maka kelihatannya dengan hubungan pencegah kekurangan air juga terjadi hubungan singkat.

Foto no.1 Bagian depan pipa api membengkok dan rusak oleh karena tekanan

Selain dilakukan pemeriksaan berkala mengenai kerusakan pada isolasi kawat timbel, bila terdapat bagian-bagian isolai yang dengan mudah rusak, diambil tindakan proteksi (misalnya bushing).

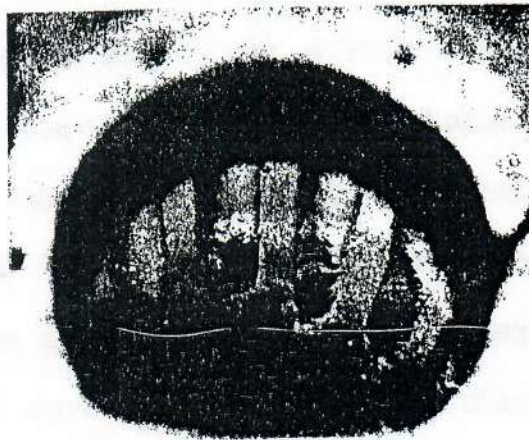
Pada jam 11 malam, ketel uap dinyalakan secara otomatis, dinaikkan tekanan ketel uap, dan dimulai pengiriman udara. Sesudah itu, ketel uap dioperasikan tanpa ditunggu operator. Pada jam 6 pagi esokan hari, ketika operator ketel uap masuk kerja, ditemukan ketel uap berhenti operasinya, dan casing bagian luar dari ketel uap tersebut dalam keadaan rusak. Selain itu, dari flensa jalan asap ditemukan airnya bocor. Setelah diselidiki, ditemukan 13 buah pipa air terbakar dan terbuka, 9 buah pipa air terbakar. Pembakar chip (Burner chip) dan defuser terbakar dan jatuh. Kabel listrik untuk pengendalian otomatis meleleh. Pompa penyedia air tidak dapat dioperasikan oleh karena panas berlebihan (over-heating). (Lihat foto no. 2)

Ketel uap ini sebenarnya dilengkapi dengan alat pengatur penyediaan air tetapi tidak berfungsi. Alasan mengapa alat-alat tersebut tidak berfungsi tidak diketahui.

Foto no. 2 Pipa air terbakar dengan terbuka

Sebelum dioperasikan ketel uap, setiap bagiannya diperiksa dulu. Terutama, perlu dicek apakah alat pengendali otomatis berfungsi baik. Selain itu, setiap hari dilakukan pemeriksaan fungsi alat pencegah kekurangan air. Selama pengoperasian ketel uap, jangan terlalu tergantung pada pengoperasian otomatis. Sebaiknya sering dilakukan agar dipastikan ketel uap beroperasi dengan aman.

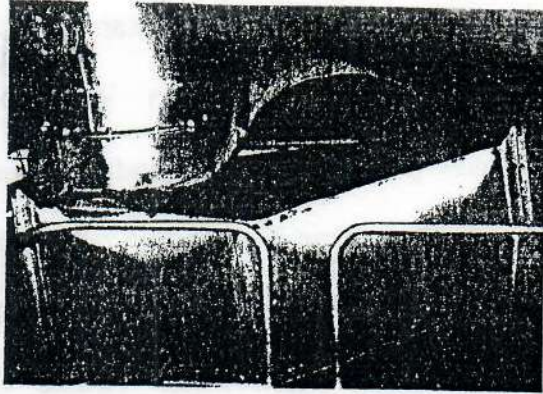
Seperti biasanya, pagi-pagi ketel uap mulai dioperasikan, dan pengoperasian otomatis berjalan lancar. Setelah tengah hari, beban ketel uap menjadi ringan, dan pembakaran pembakar (burner) berulang-ulang On dan Off. Setelah pembakaran pembakar (burner) menjadi Off dan percikan pembakar (ignite burner) menyala dan kemudian pada waktu pembakar utama dinyalakan, tiba-tiba jalan asap yang terletak pada jalan keluar ketel uap meledak. Puluhan kaca-kaca jendela dari gedung sebelah pecah. Namun tidak ada korban luka-luka. (Lihat foto no.3)

Menurut hasil penyelidikan oleh produsen ketel uap, tidak ditemukan kelainan dengan pembakar (burner), alat pengendalian pembakaran maupun kipas paksa (forced draft fan). Namun drain trap dari assist uap (steam) drain separator untuk Nox ditemukan rusak. Pada waktu reset dan pengapian pembakar (ignite burner) menyala kemudian disusul dengan pembakar (burner) utama, oleh karena assist uap (steam) mengandung drain, penyalaan api tidak sempurna sehingga kemungkinan besar terdapat gas yang tidak terbakar sempurna. Sistem pengoperasian ketel uap tersebut adalah selama 9 detik setelah penyalaan pembakar (ignite burner) menyala dan disusul dengan pembakar (burner) utama inter lock yang mencegah pembakaran tidak berfungsi. Selama waktu tersebut, diperkirakan gas yang tidak terbakar sempurna terkumpul di sekitar jalan asap yang keluar dari ketel uap, dan kemudian disusul api dari pembakar (burner) utama, dan terjadi ledakan gas.

Foto no. 3 Jalan api rusak berat

- (4) Tindakan untuk mencegah kecelakaan serupa
  - (a) Aliran uap assis (Assist steam drain trap) diperiksa, diservice secara berkala agar berfungsi tetap baik.
  - (b) Pemeriksaan seluruh bagian alat pengatur ketel uap secara otomatis, overhaul/servis pembakar (burner) dan penyesuaian pembakaran sebaiknya diminta dilakukan oleh ahli dari podusen. Pemeriksaan/inspeksi dilakukan secara berkala.
  - (c) Jalan asap sebaiknya berbentuk tidak mengandung gas yang belum terbakar semprunya (tidak ada gas-pocket).

(d) Dipasang interlock untuk penurunan tekanan pengapian gas (ignite gas).

(e) Waktu sebelum pembakar (burner) utama dinyalakan dipersingkat sebisa mungkin (waktu interlock pencegah pembakaran tidak berfungsi sesingkat mungkin).

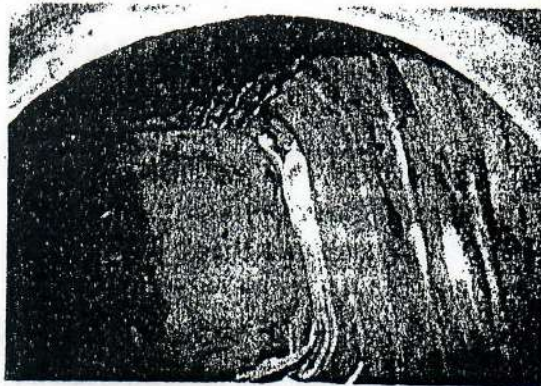
Foto no.4 Kelebihan panas (Overheat) dan retak terjadi dari bagian depan sampai 7 seksi serta seksi belakang.

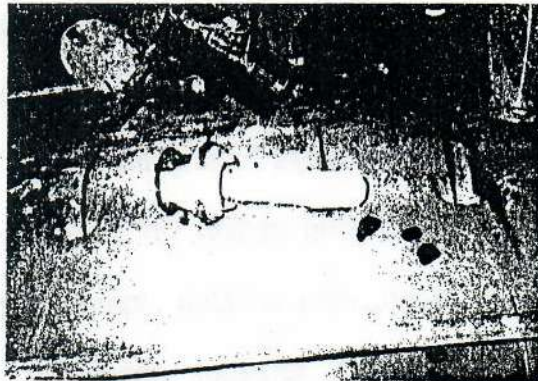
Foto 5 Banyak kerak menempel pada pelampung

(b) Pada waktu diadakan pemeriksaan fungsi masing-masing bagian, diadakan overhaul alat pengatur agar tetap berfungsi baik.

(c) Setiap hari lebih dari 1 kali diadakan pemeriksaan berfungsinya alat pencegah kekurangan air.

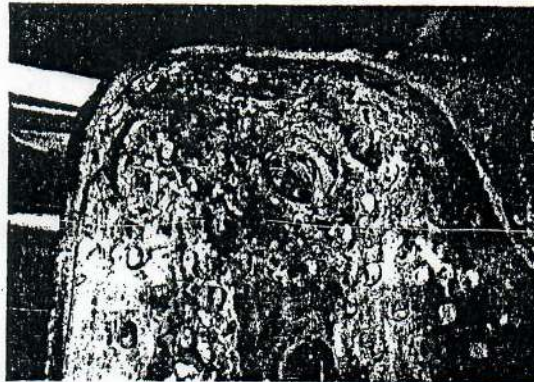
Tahan apis bagian bawah dari ketinggian air terletak pada dekat permukaan atas dari jalan asap bagian atas. Bagian yang terletak diatas permukaan air secara langsung terkena api. Dapat dikatakan sama dengan keadaan yang dipanaskan tanpa air. Korosi tersebut diperkirakan akibat dari kelebihan panas (over-heating) tersebut.

Foto no. 6 Foto lubang akibat korosi yang terjadi pada bagian belakang seksi 2 yang diambil dari depan

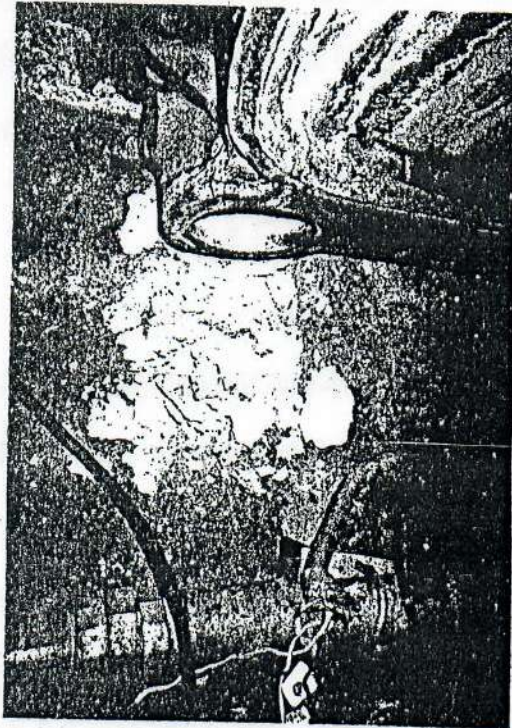
Foto no. 7 Kerak (scale) yang ditemukan dari lubang nipple yang terletak pada bagian bawah ujungkanan.

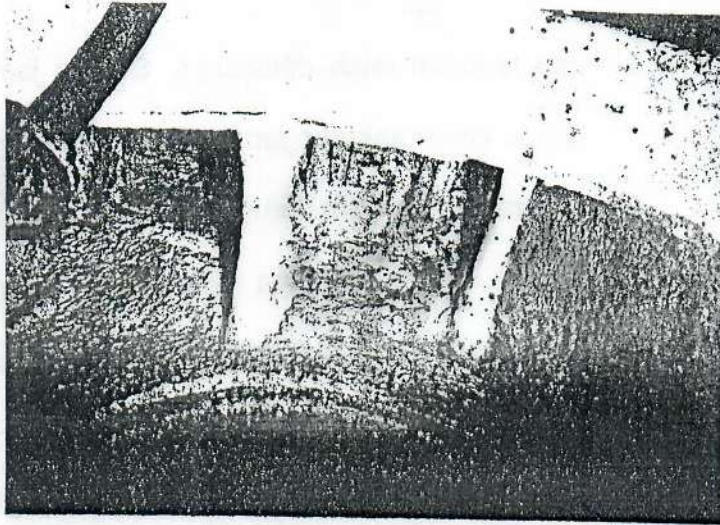
Foto no. 8 Korosi di sekitar lubang nipple besar pada bagian atas dan scale.

Satu buah pipa pendingin sebelah kanan sedikit menonjol ke arah dalam sedangkan dua buah pipa plafon sedikit menurun ke bawah. (Lihat foto no. 8).

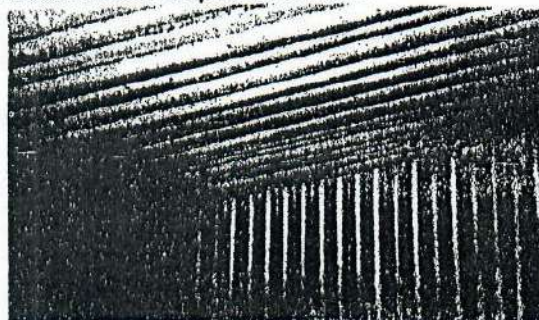
Foto no. 9 Dengan pipa pendingin (water cooling pipe) yang ada di plafon terjadi kelebihan panas, dan terdapat besi oksidasi di permukaannya.

Pemeliharaan alat penyediaan air otomatis ditingkatkan dalam pengoperasian sehari-hari. Pengujian untuk berfungsinya pencegahan kekurangan air dilakukan minimal 1 kali sehari. Dilakukan pelatihan mengenai keselamatan kerja bagi operator ketel uap sehingga kesadaran keselamatan kerja ditingkatkan. Bila operator mampu mengantisipasi bahaya kecelakaan. Kecelakaan dapat dihindari.

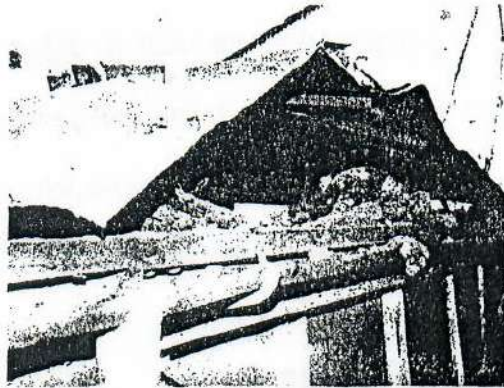
- (4) Kerugian yang dialami (Lihat foto 10 dan 11)
- a) Sepanjang plafon di bagian luar (ketebalan 2,3 mm) rusak dan terbuka di bagian depan ketel uap.
  - b) Batu tahan api bagian atas pembakar tile (burner tile) rusak/pelas, bagian depan ketel uap serta kerangka besi menekuk. Dinding batu tahan api juga menjadi longgar (menekuk maksimal 80 mm).
  - c) Terjadi distorsi dan perubahan bentuk seperti berikut.
    - Batu tahan api dinding sebelah kiri dan kerangka besi (maksimal 130 mm) rusak
    - Batu tahan api dinding sebelah kanan dan kerangka besi (maksimal 125 mm) rusak
    - Batu tahan api bagian belakang ketel uap dan kerangka besi (maksimal 90 mm)

Foto 10 Ceiling casing rusak dan terbuka

(b) Pemeriksaan fungsi alarm penurunan perbedaan tekanan antara tekanan solar sebelum pembakar (burner) dan tekanan penyemprotan secara berkala.

(c) Bagi operator ketel uap dilakukan pendidikan ulang mengenai manual pengoperasian pada waktu dinyalakan ketel uap.

(d) Metode start-up pelaksanaan pembakaran penyemprotan udara dengan udara kompres diikuti baik. (Tidak dilakukan pembakaran penyemprotan udara secara bersamaan untuk dua unit ketel uap).

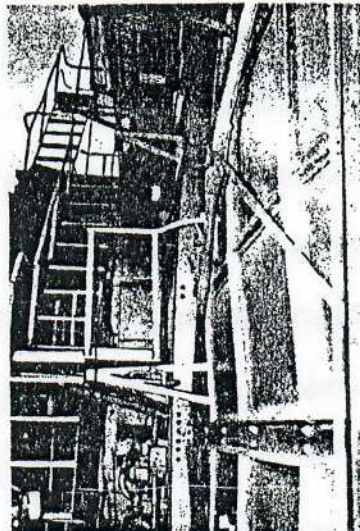
Foto 11 Outer casing sebelah kanan menonjol keluar

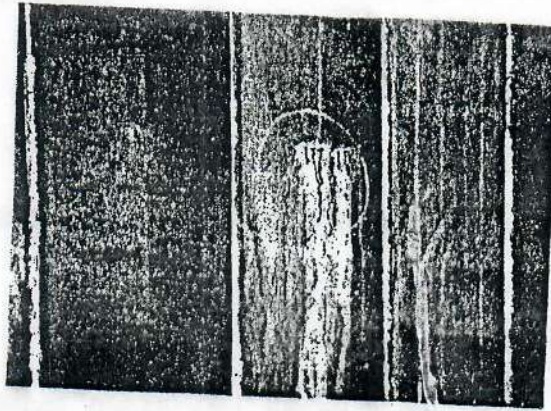
Foto 1 Retak yang terjadi pada seksi ketiga.

Berdasarkan hasil pemeriksaan, diketahui jarak waktu pompa penyedia air menyala kembali setelah berhenti sangat pendek. Dengan cara dimasukkan orifice plat ke dalam pipa pengeluaran dari pompa penyedia air, penyediaan air yang terjadi mendadak dapat dicegah. Hal tersebut juga mengurangi terjadinya perubahan suhu yang berlebihan.

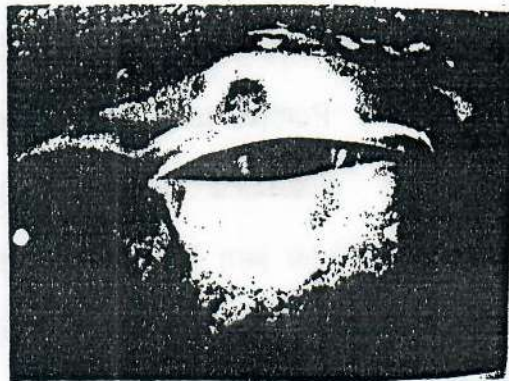
Foto 2 Pipa api yang rusak (dari bagian depan)

- (a) Penyediaan air tidak dilakukan oleh karena suatu penyebab, misalnya arus listrik naik atau lain, magnet switch dari pompa suplay air tidak berfungsi sehingga tidak dapat mengalirkan air.
- (b) Alat pencegah kekurangan air tidak juga berfungsi oleh karena pada jaringan kabel di antara control panel terjadi isolasi yang tidak sempurna dan terjadi hubungan pendek dengan ground phase sehingga kedua jenis alat pencegah kekurangan air, yaitu pelampung maupun jenis electrode, tidak berfungsi. Maka pembakaran diteruskan. Kemudian terjadi kekurangan air.

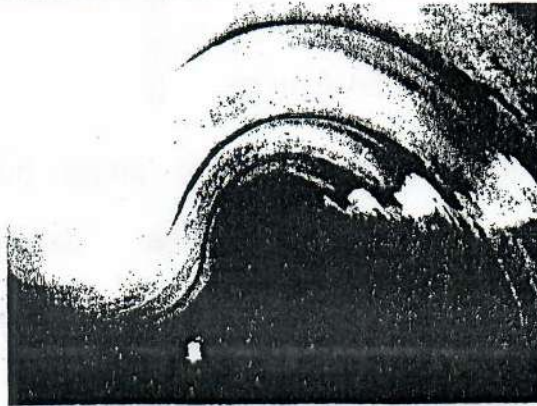
Foto 3 : Pipa api (Fire tube) yang jatuh ke bawah setelah menjadi terbuka. (Foto diambil dari bagian belakang)

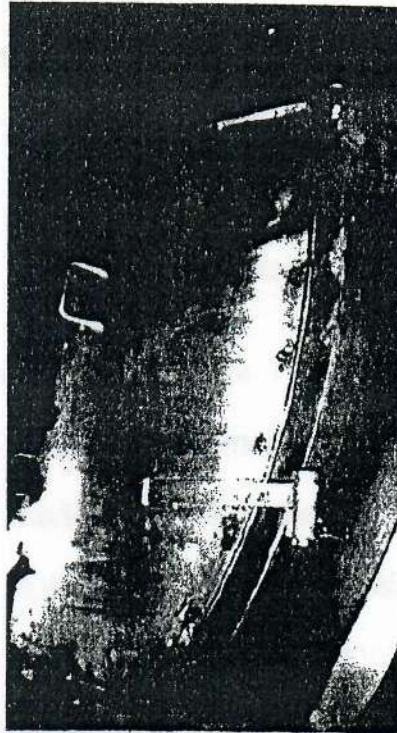
Sebelumnya pernah terjadi kehabisan bahan bakar. Pada waktu itu juga, katanya juga dinyalakan api dengan cara yang sama. Sebenarnya pekerjaan untuk membuang udara, dilakukan dalam keadaan kran pompa maupun pemanas ( heater) terbuka.

Foto 4 Pintu ruang asap bagian belakang.

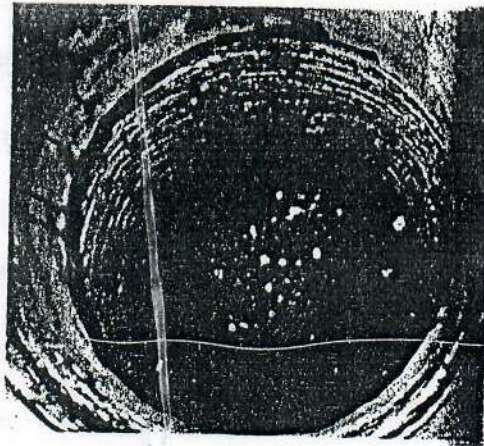
Koil panas (Heating coil) dari bagian utama ketel uap (ruang pembakaran) seluruhnya menjadi hangus sehingga gas suhu tinggi yang terdapat dari akibat pembakaran tersebut terlalu singkat (short-pass) bagian sirkulasi, kemudian memanaskan casing luar ketel uap. Casing tersebut juga menjadi terlalu panas dan hangus. Bagian coil yang terhangus tidak hanya meleleh tetapi sudah sampai arang. (Foto 5).

Foto 5 Koil di dalam dapur api hangus sampai menjadi arang
