MODUL
PEMBINAAN KESELAMATAN DAN KESEHATAN KERJA
OPERATOR PESAWAT UAP KELAS I

SEBAB - PELEDAKAN
PESAWAT UAP

MATERI 5

PT. DHIYA ANEKA TEKNIK
PERUSAHAAN JASA KESELAMATAN DAN KESEHATAN KERJA (PJK3)
BIDANG PEMBINAAN K3

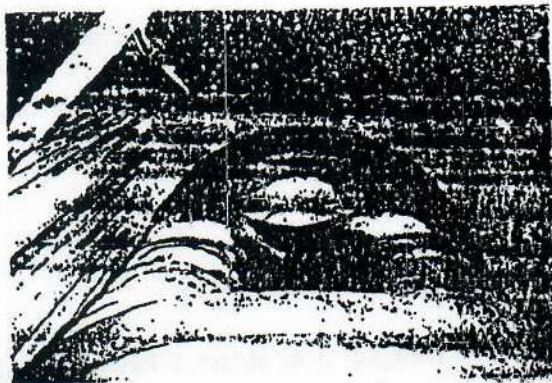
Foto no. 1 Bagian depan fire tube membengkak dan rusak oleh karena tekanan

Selain dilakukan pemeriksaan berkala mengenai kerusakan pada isolasi kawat timbel, bila terdapat bagian-bagian isolasi yang dengan mudah rusak, diambil tindakan proteksi (misalnya bushing).

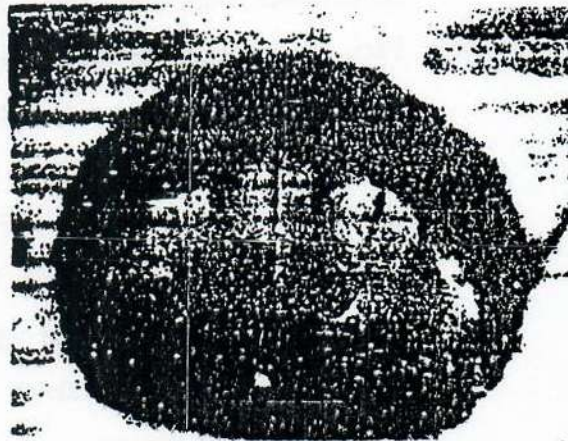
Pada jam 11 malam, boiler dinyalakan secara otomatis, dinaikkan tekanan boiler, dan dimulai pengiriman udara. Sesudah itu, boiler dioperasikan tanpa ditunggu operator. Pada jam 6 pagi esokan hari, ketika operator boiler masuk kerja, ditemukan boiler tersebut berhenti operasinya, dan casing bagian luar dari boiler tersebut dalam keadaan rusak. Selain itu, dari flensa jalan asap ditemukan airnya bocor. Setelah diselidiki, ditemukan 13 buah pipa air terbakar dan terbuka, 9 buah pipa air terbakar. Burner chip dan defuser terbakar dan jatuh. Kabel listrik untuk pengendalian otomatis Meleleh. Pompa penyedia air tidak dapat dioperasikan oleh karena over-heating. (Lihat foto no. 2)

Foto no. 2 Pipa air terbakar dengan terbuka

Sebelum dioperasikan boiler, setiap bagiannya diperiksa dulu. Terutama, perlu dicek apakah alat pengendali otomatis berfungsi baik. Selain itu, setiap hari dilakukan pemeriksaan fungsi alat pencegah kekurangan air. Selama pengoperasian boiler, jangan terlalu tergantung pada pengoperasian otomatis. Sebaiknya sering dilakukan patroli agar dipastikan boiler beroperasi dengan aman.

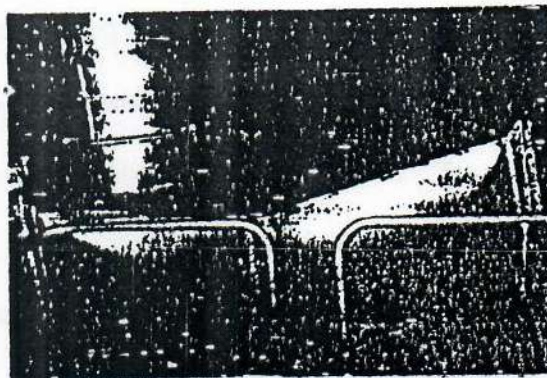
Seperti biasanya, pagi-pagi boiler mulai dioperasikan, dan pengoperasian otomatis berjalan lancar. Setelah tengah hari, beban boiler menjadi ringan, dan pembakaran burner berulang-ulang On dan Off. Setelah pembakaran burner menjadi Off dan ignite burner menyala dan kemudian pada waktu burner utama dinyalakan, tiba-tiba jalan asap yang terletak pada jalan keluar boiler meledak. Puluhan kaca-kaca jendela dari gedung sebelah pecah. Namun tidak ada korban luka-luka. (Lihat foto no.3)

Menurut hasil penyelidikan oleh produsen boiler, tidak ditemukan kelainan dengan burner, alat pengendalian pembakaran maupun forced draft fan. Namun drain trap dari assist steam drain separator untuk Nox 'ditemukan rusak. Pada waktu reset dan ignite burner menyala kemudian disusul dengan burner utama, oleh karena assist steam mengandung drain, penyalaan api tidak sempurna sehingga kemungkinan besar terdapat gas yang tidak terbakar sempurna. Sistem pengoperasian boiler tersebut adalah selama 9 detik setelah ignite burner menyala dan disusul dengan

bumer utama inter lock yang mencegah pembakaran tidak berfungsi. Selama waktu tersebut, diperkirakan gas yang tidak terbakar sempurna terkumpul di sekitar jalan asap yang keluar dari boiler, dan kemudian disusul api dari bumer utama, dan terjadi ledakan gas.

Foto no. 3 Jalan api rusak berat

- (5) Tindakan untuk mencegah kecelakaan serupa
- a. Assist steam drain trap diperiksa, diservice secara berkala agar berfungsi tetap baik.
 - b. Pemeriksaan seluruh bagian alat pengatur boiler secara otomatis, overhaul/servis bumer dan penyesuaian pembakaran sebaiknya diminta dilakukan oleh ahli dari produsen. Pemeriksaan/inspeksi dilakukan secara berkala.
 - c. Jalan asap sebaiknya berbentuk tidak mengandung gas yang belum terbakar semprunya (tidak ada gas-pocket).

- d. Dipasang interlock untuk penurunan tekanan ignite gas.
- e. Waktu sebelum burner utama dinyalakan dipersingkat sebisa mungkin (waktu interlock pencegah pembakaran tidak berfungsi sesingkat mungkin).

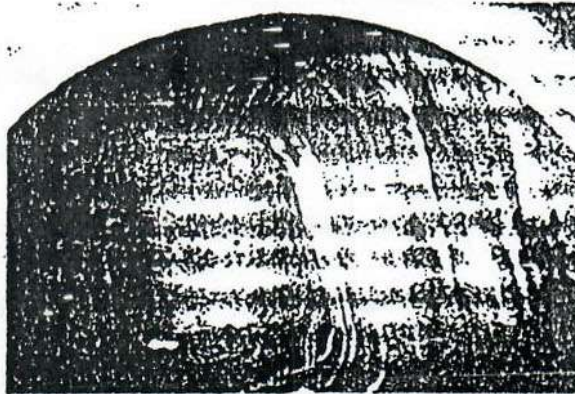
Foto no. 4 Overheat dan retak terjadi dari bagian depan sampai 7 seksi serta seksi belakang.

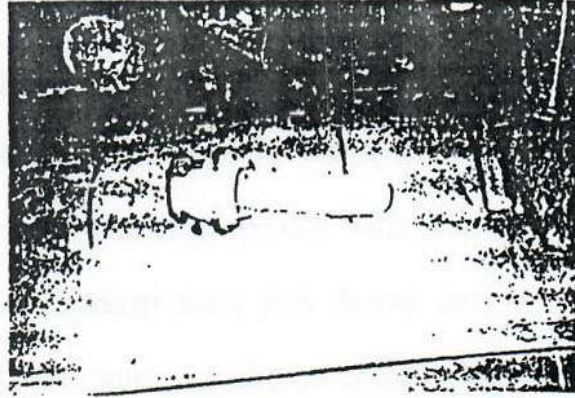
Foto 5 Banyak scale menempel pada pelampung

- (a) Dengan boiler besi tuang, pada dasarnya condensation dikembalikan 100%. Dengan boiler yang menggunakan uap baru untuk tujuan penambahan kelembaban, perlu diperhatikan mutu air dengan memasang water softer.
- (b) Pada waktu diadakan pemeriksaan fungsi masing-masing bagian, diadakan overhaul alat pengatur agar tetap berfungsi baik.

- (c) Setiap hari lebih dari 1 kali diadakan pemeriksaan berfungsinya alat pencegah kekurangan air.

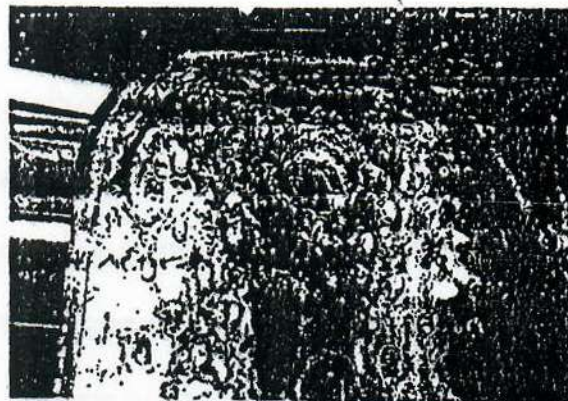
Batas bagian bawah dari ketinggian air terletak pada dekat permukaan atas dari jalan asap bagian atas. Bagian yang terletak diatas permukaan air secara langsung terkena api. Dapat dikatakan sama dengan keadaan yang dipanaskan tanpa air. Korosi tersebut diperkirakan akibat dari over-heating tersebut.

Foto no. 6 Foto lubang akibat korosi yang terjadi pada bagian belakang seksi 2 yang diambil dari depan

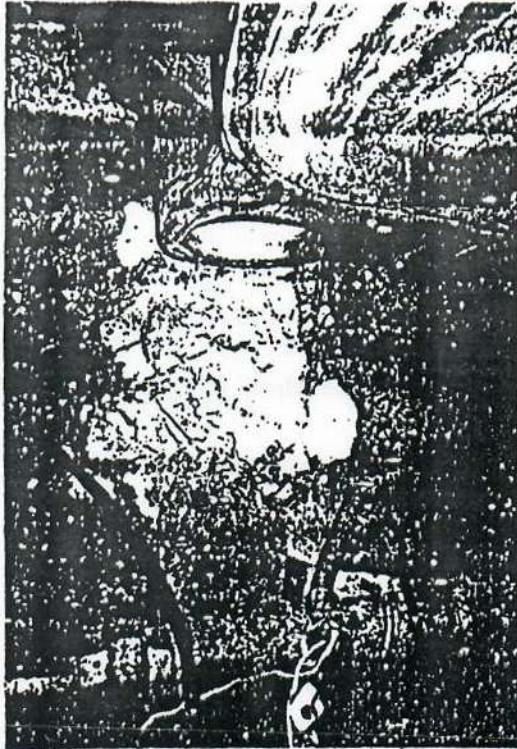
Foto no. 7 Scale yang ditemukan dari lubang nipple yang terletak pada bagian bawah ujung kanan.

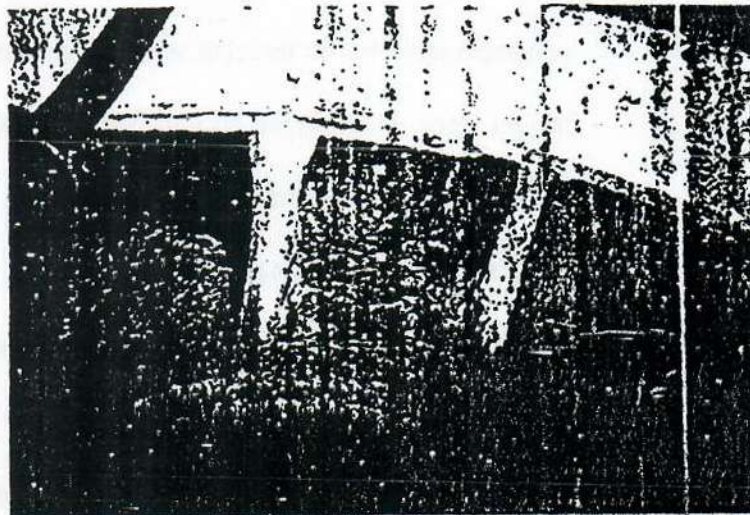
Foto no. 8 Korosi di sekitar lubang nipple besar pada bagian atas dan scale.

Satu buah pipa water cooling pipe sebelah kanan sedikit menonjol ke arah dalam sedangkan dua buah pipa plafon sedikit menurun ke bawah. (Lihat foto no. 8).

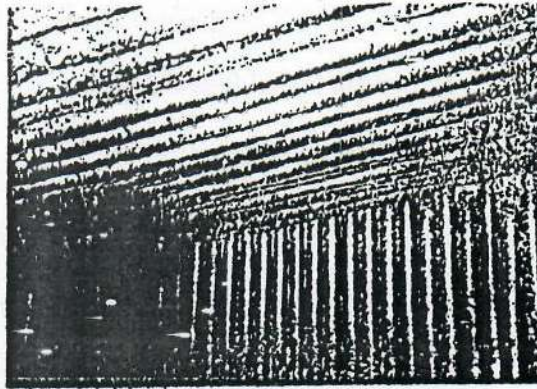
Foto no. 9 Dengan water cooling pipe yang ada di plafon terjadi over-heating, dan terdapat besi oksidasi di permukaannya.

Pemeliharaan alat penyediaan air otomatis ditingkatkan dalam pengoperasian sehari-hari. Pengujian untuk berfungsinya pencegahan kekurangan air dilakukan minimal 1 kali sehari. Dilakukan pelatihan mengenai keselamatan kerja bagi operator boiler sehingga keadaran keselamatan kerja ditingkatkan. Bila operator mampu mengantisipasi bahaya kecelakaan. Kecelakaan dapat dihindari.

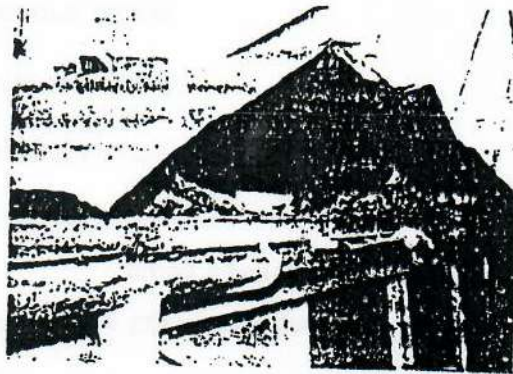
- (a) Sepanjang plafon di bagian luar (ketebalan 2,3 mm) rusak dan terbuka di bagian depan boiler.
- (b) Papan luar bagian atas burner tile yang terletak di bagian depan boiler serta kerangka besi menekuk. Dinding batu bata juga menjadi longgar (menekuk maksimal 80 mm).

Foto 10 Ceiling casing rusak dan terbuka

- (e) Tindakan untuk mencegah kecelakaan.
 - Dilengkapi alarm dan alat pemberhenti operasi jika terjadi penurunan tekanan udara kompres.
 - Pemeriksaan fungsi alarm penurunan perbedaan tekanan antara tekanan solar sebelum burner dan tekanan penyemprotan secara berkala.

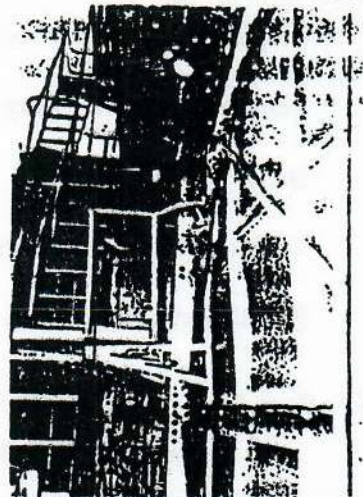
Foto 11 Outer casing sebelah kanan menonjol keluar

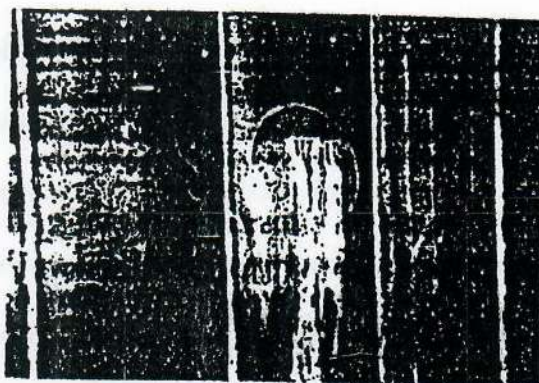
Foto 12 Retak yang terjadi pada seksi ketiga.

Berdasarkan hasil pemeriksaan, diketahui jarak waktu pompa penyedia air menyala kembali setelah berhenti sangat pendek. Dengan cara dimasukkan orifice plat ke dalam pipa pengeluaran dari pompa penyedia air, penyediaan air yang terjadi mendadak dapat dicegah. Hal tersebut juga mengurangi terjadinya perubahan suhu yang berlebihan.

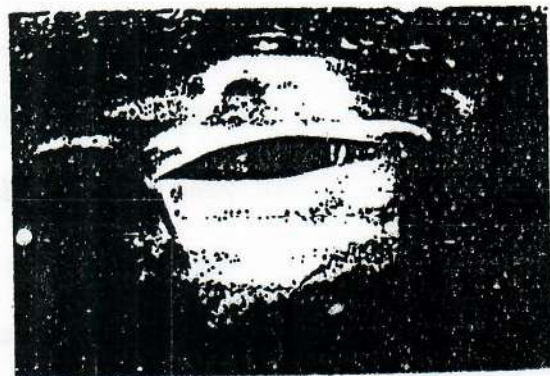
- (a) Sepanjang fire tube rusak oleh karena tekanan sampai ke dalaman sekitar 700 mm. Pada lokasi yang dekat dengan end plate depan terdapat lubang (75 x 430 mm). (Lihat foto 13 dan 14).
- (b) Bentuk Fire tube plate, end plate depan dan belakang serta shell plate berubah, dan warnanya juga dapat berubah karena suhu tinggi.
- (c) Sebagian burner tile rusak

Foto 13. Fire tube yang rusak (dari bagian depan)

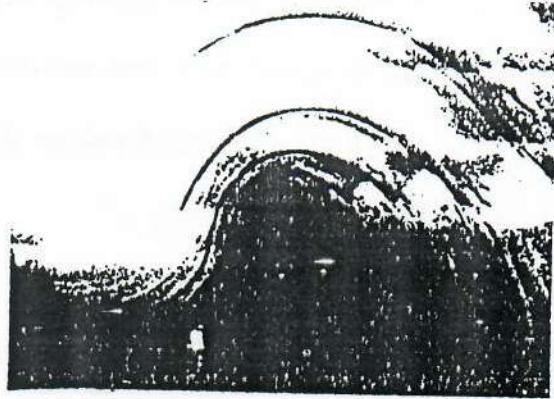
Foto 14: Fire tube yang jatuh ke bawah setelah menjadi terbuka.

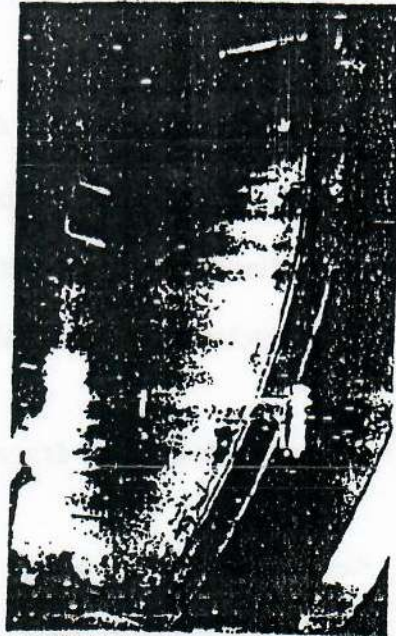
Foto 15. Pintu ruang asap bagian belakang.

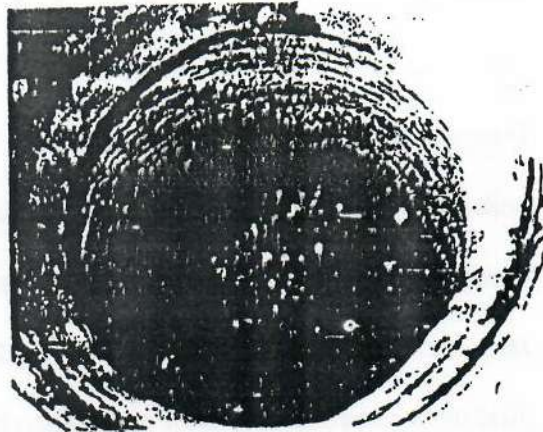
Heating coil dari bagian utama boiler (ruang pembakaran) seluruhnya menjadi hangus sehingga gas suhu tinggi yang terdapat dari akibat pembakaran tersebut short-pass bagian sirkulasi, kemudian memanaskan casing luar boiler. Casing tersebut juga

menjadi terlalu panas dan hangus. Bagian coil yang terhangus tidak hanya meleleh tetapi sudah sampai arang. (Foto 16).

Foto 16 Coil di dalam dapur api hangus sampai menjadi arang
